PARECER TÉCNICO

OBRA: REFORMA DA QUADRA DA ESCOLA MUNICIPAL DE ENSINO FUNDAMENTAL
CÔNEGO ANTÔNIO AUGUSTO PEREIRA DE SOUSA
LOCALIDADE: SÍTIO CURRAL GRANDE
CONTRATADA: JOSÉ DIONÍSIO DA SILVA FILHO EIRELI
ENPJ 33.375.398/0001-08
CONTRATO Nº 224/2019 DE 03/12/2019

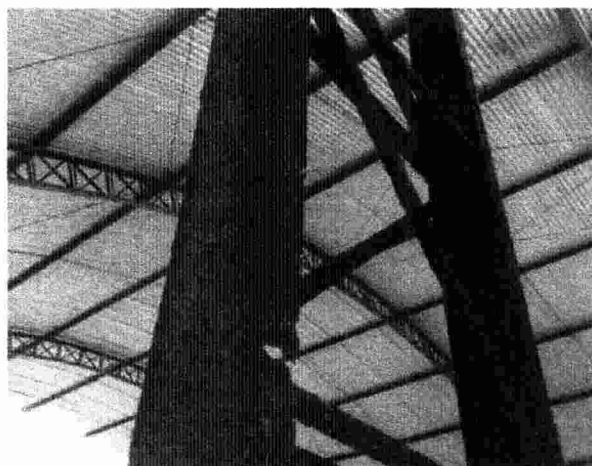
FOTO 1

PILAR METÁLICO DE SUSTENTAÇÃO DE
ESTRUTURA METÁLICA DE COBERTURA COM
CORROSÃO.

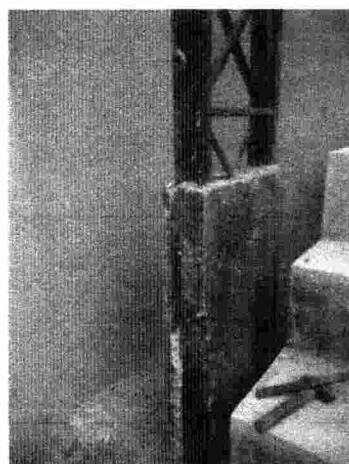
FOTO 2

BASE DE PILAR METÁLICO DE SUSTENTAÇÃO
DE ESTRUTURA METÁLICA DE COBERTURA
COM CORROSÃO.

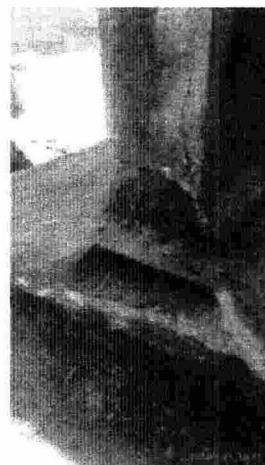
FOTO 3

BASE DE FIXAÇÃO DO PILAR METÁLICO DE
SUSTENTAÇÃO DE ESTRUTURA METÁLICA DE
COBERTURA COM CORROSÃO.

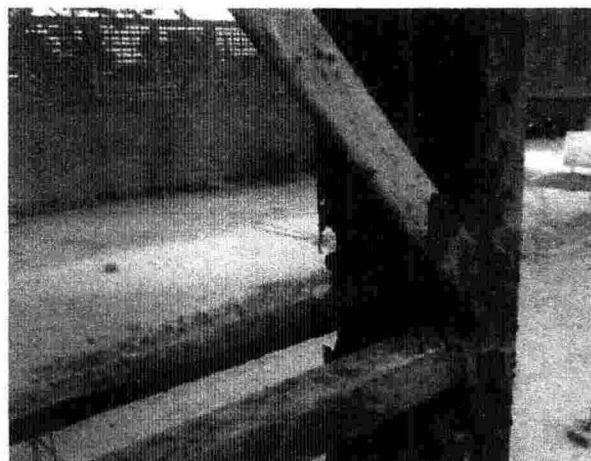
FOTO 4

PILAR METÁLICO DE SUSTENTAÇÃO DE
ESTRUTURA METÁLICA DE COBERTURA COM
CORROSÃO.

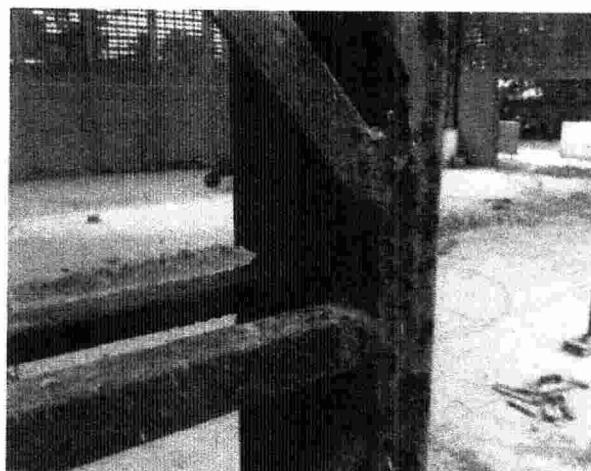
FOTO 5

PILAR METÁLICO DE SUSTENTAÇÃO DE
ESTRUTURA METÁLICA DE COBERTURA COM
CORROSÃO.

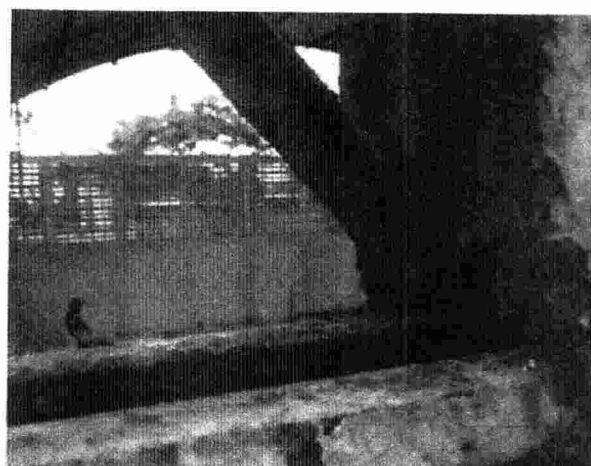
FOTO 6

PILAR METÁLICO DE SUSTENTAÇÃO DE
ESTRUTURA METÁLICA DE COBERTURA COM
CORROSÃO.

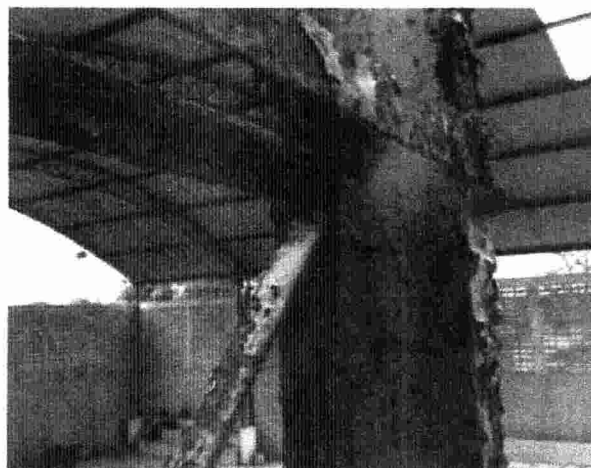
FOTO 7

PILAR METÁLICO DE SUSTENTAÇÃO DE ESTRUTURA METÁLICA DE COBERTURA COM CORROSÃO.

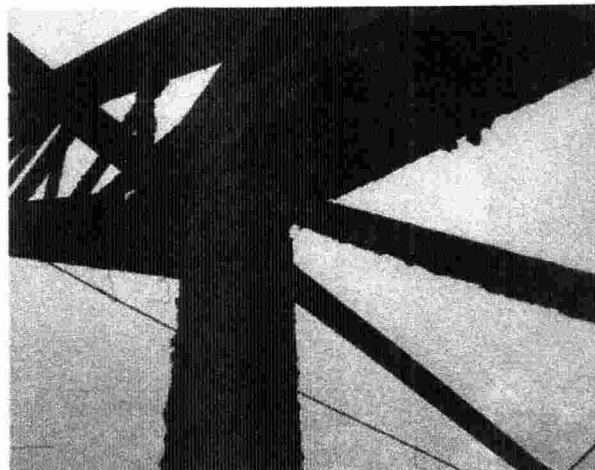
FOTO 11

"TESOURA" METÁLICA DE SUSTENTAÇÃO DA COBERTURA COM CORROSÃO.

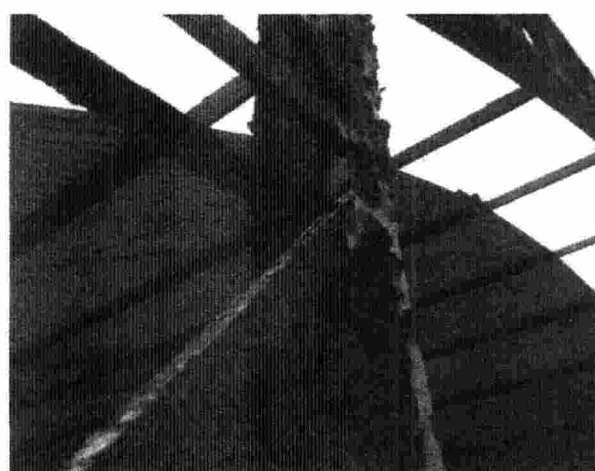
FOTO 12

PILAR METÁLICO DE SUSTENTAÇÃO DE ESTRUTURA METÁLICA DE COBERTURA COM CORROSÃO.

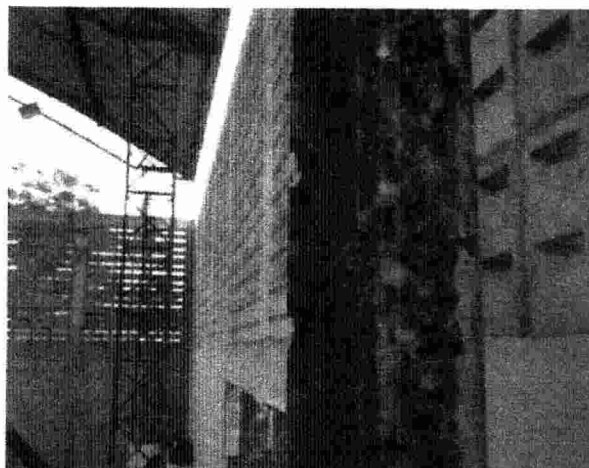
FOTO 13

PILAR METÁLICO DE SUSTENTAÇÃO DE ESTRUTURA METÁLICA DE COBERTURA COM CORROSÃO.

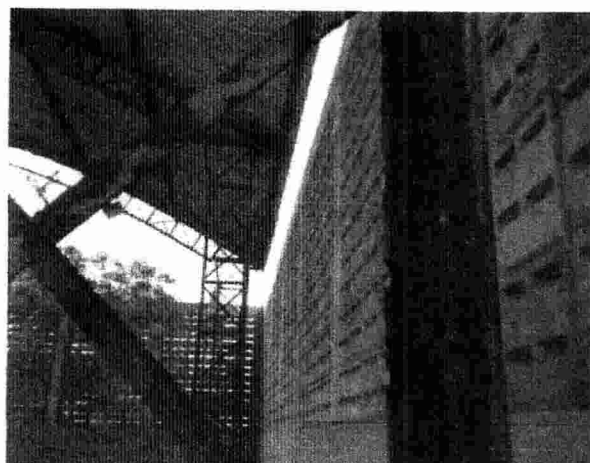
FOTO 14

PILAR METÁLICO DE SUSTENTAÇÃO DE ESTRUTURA METÁLICA DE COBERTURA COM CORROSÃO.

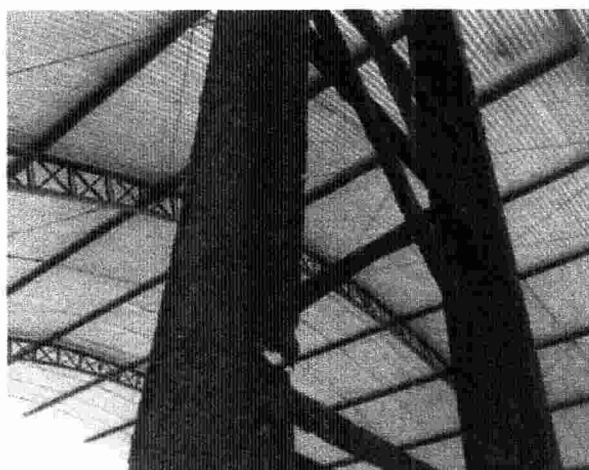
FOTO 4

PILAR METÁLICO DE SUSTENTAÇÃO DE
ESTRUTURA METÁLICA DE COBERTURA COM
CORROSÃO.

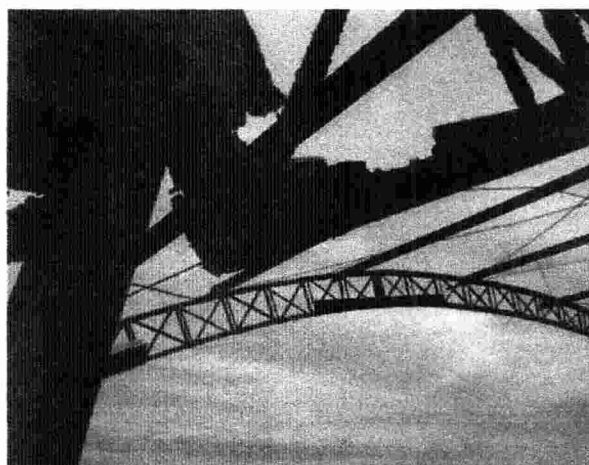
FOTO 16

"TESOURA" METÁLICA DE SUSTENTAÇÃO DA
COBERTURA COM CORROSÃO.

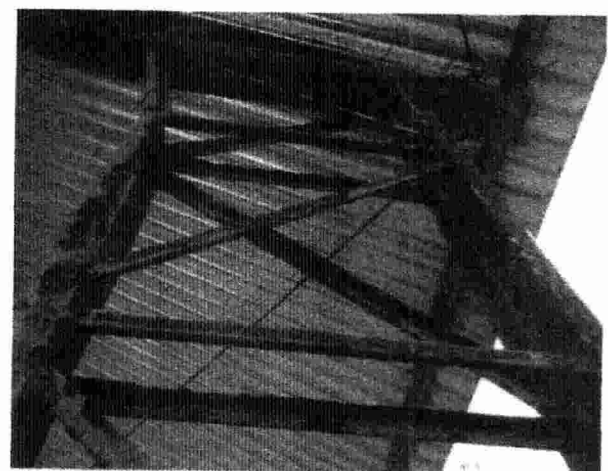
FOTO 18

PILAR METÁLICO DE SUSTENTAÇÃO DE
ESTRUTURA METÁLICA DE COBERTURA COM
CORROSÃO.

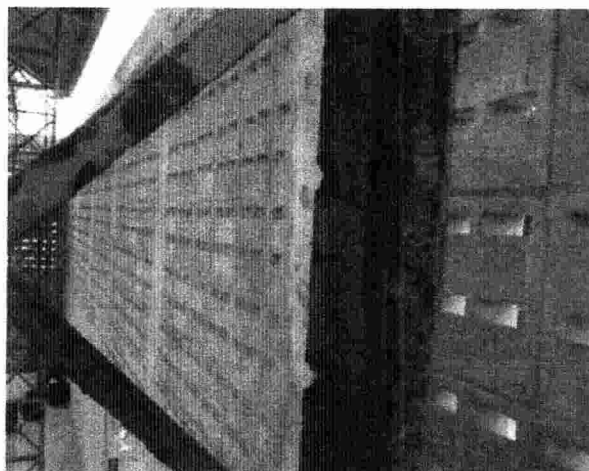
FOTO 19

PILAR METÁLICO DE SUSTENTAÇÃO DE ESTRUTURA METÁLICA DE COBERTURA COM CORROSÃO.

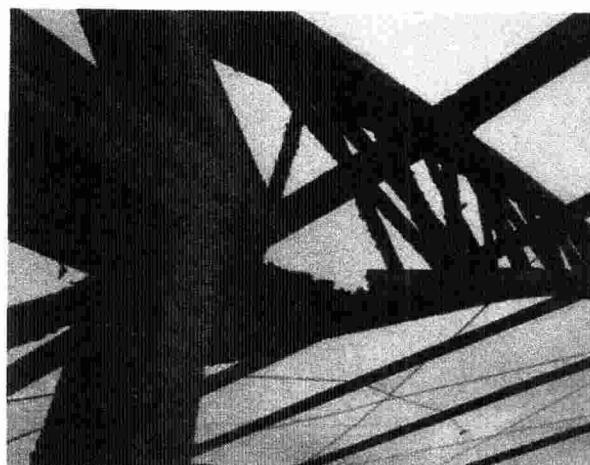
FOTO 20

"TESOURA" METÁLICA DE SUSTENTAÇÃO DA COBERTURA COM CORROSÃO.

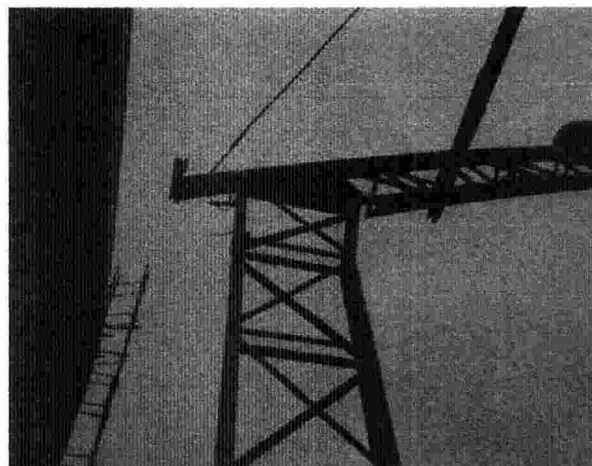
FOTO 21

FIXAÇÃO DE ESTRUTURA METÁLICA PARA
SUSTENTAÇÃO DE COBERTURA COM
CORROSÃO.

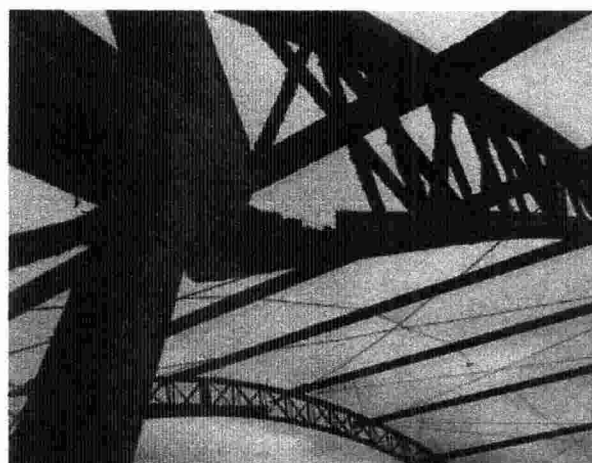
FOTO 22

FIXAÇÃO DE ESTRUTURA METÁLICA PARA
SUSTENTAÇÃO DE COBERTURA COM
CORROSÃO.

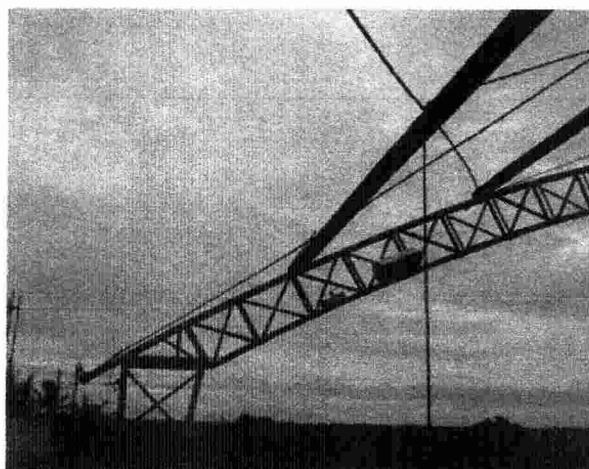
FOTO 23

FIXAÇÃO DE ESTRUTURA METÁLICA PARA
SUSTENTAÇÃO DE COBERTURA COM
CORROSÃO.

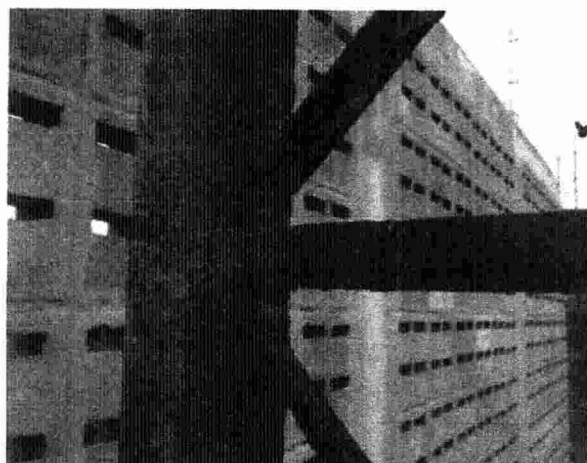
FOTO 24

PILAR METÁLICO DE SUSTENTAÇÃO DE
ESTRUTURA METÁLICA DE COBERTURA COM
CORROSÃO.
